VÄSTERÅS STAD
JAKOBSBERGSPLATSEN
MARKUNDERSÖKNING

Västerås 2015-02-27

Uppdragsansvarig:
IDA SVEDLUND

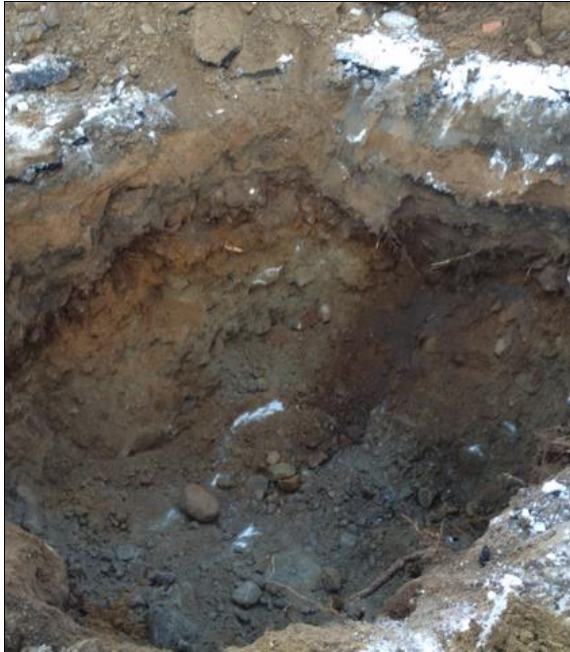
Provgrop 1

Jorden under den asfalterade ytan vid provpunkt P1 har förhöjda halter av PAH H. Asfalten luktade inte tjära.

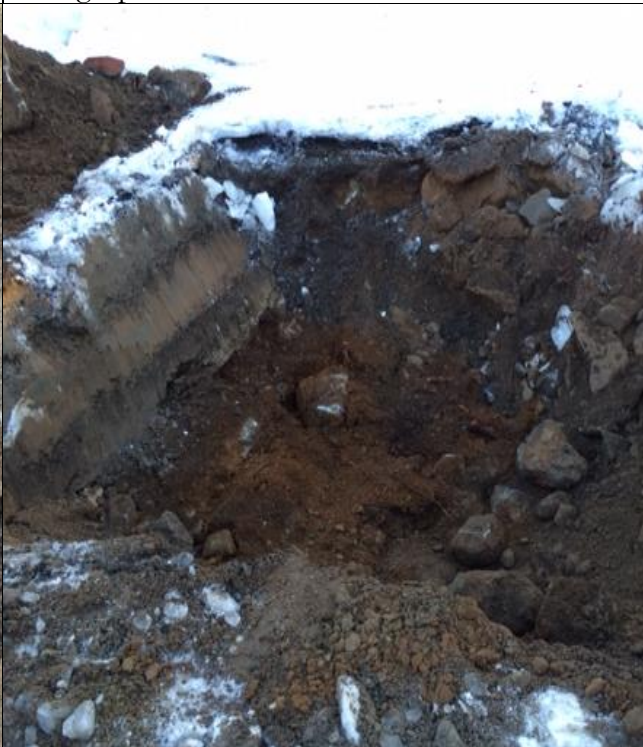
Provgrop 4

Materialet från tennisbanorna P4 och P5 och den röda sanden som hittats vid P6 innehåller relativt höga halter av **arsenik**, förhöjda halter **bly och kadmium** och i vissa fall av **vanadin**. Med hänsyn till metallhalterna i tennisbanornas material, rekommenderar vi att materialet omhändertas när tjälen har gått ur marken.
