Jakobsbergsplatsen, Västerås
Slutredovisning efterbehandling, reviderad
version
Uppdragsnummer: 6177-038

PM - Slutredovisning efterbehandling, reviderad version

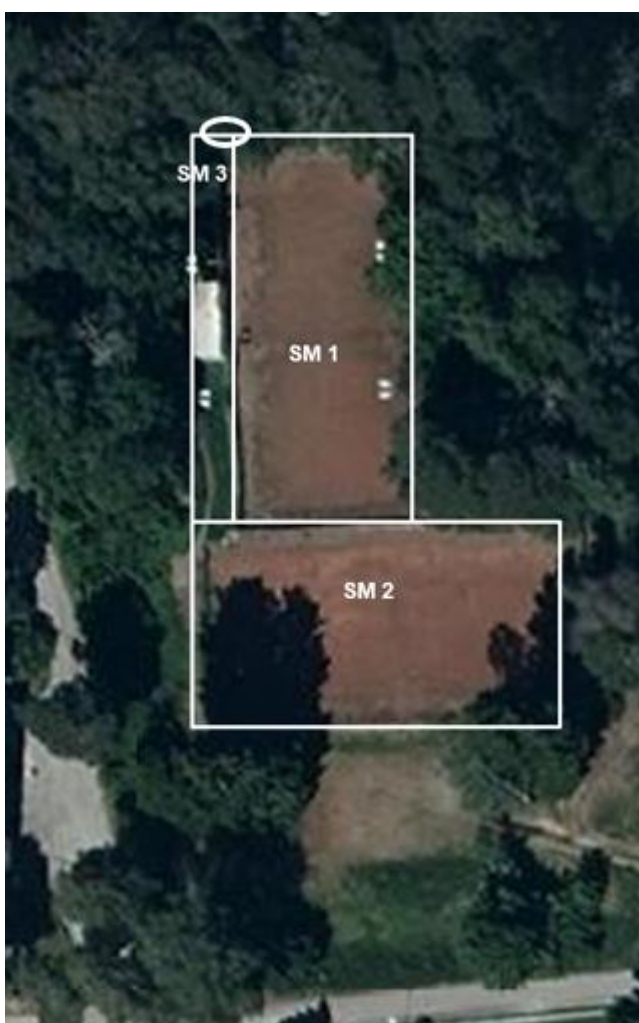
Nordväst om den norra tennisbanans norra hörn så försvårades en total sanering på platsen eftersom det förelåg flera stora block i terrängen se Figur 1. Samlingsprov togs på det översta markmaterialet på platsen och analysresultatet visar på halter i nivå med Naturvårdsverkets generella riktvärden för Känslig Markanvändning (KM). För bild på platsen, se **Bil 2**, Fotodokumentation. Massorna på den här platsen anses inte innehålla föroreningshalter som medför oacceptabla risker för människor eller miljö, se **Bil 3** för analysresultat.

Eftersom utbredningen av rödfyr utanför tennisbanorna visade sig vara något mera omfattande än vad som från början antagits, så gjordes uttag av slutprov på schaktbotten i två omgångar på området. Södra tennisbanan benämndes SM1, se Figur 1 och provtogs 2016-01-27. Norra tennisbanan benämndes SM2 och marken där provtogs 2016-01-27. För analysresultat, se **Bil 6**. Området beläget till väster om de båda tennisbanorna provtogs 2016-02-03 och benämndes SM3, för analysresultat, se **Bil 3**. Samtidigt togs samlingsprov på de mörka fläckar som upptäcktes under rödfyren samt det området nordväst om norra tennisbanan där det var svårt att få bort all rödfyr p.g.a. stenblock (se figur 1, där området är markerat med en oval vit ring), för analysresultat, se **Bil 3**. Delområde SM1 uppskattas till ca 610 m², SM2 uppskattas till ca 720 m² och delområde SM3 uppskattas till ca 270 m². Totalt har en yta omfattande ca 1 600 m² samlats.

Figur 1. Figuren visar provtagna delområden på Jakobsbergsplatsen samt deras benämningar vid provtagningen. Den ovala vita ringen markerar var på området det var svårt att få bort all rödfyr p.g.a. stenblock.

Samlingsprov har även tagits på den plats nordväst om den norra tennisbanans norra hörn där en total sanering försvårades på platsen eftersom det förelåg flera stora block i terrängen. Samlingsprov togs på det översta markmaterialet på platsen och analysresultatet visar på halter i nivå med Naturvårdsverkets generella riktvärden för Känslig Markanvändning (KM).
