# Miljöinventering

Verkstaden 11, byggnad 44  
Västerås

**Uppdrag:** Miljöteknisk markundersökning inom Detaljplan  
Öst, Kopparlunden, Västerås

**Uppdragsnummer:** 30064273-001

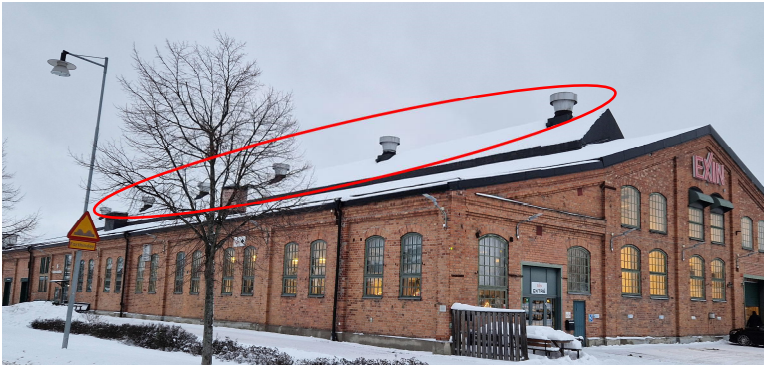
På byggnadens tak finns pannor som kan innehålla eternit (asbestcement) på insidan, se Figur 2. Pannorna var uppe på taket och var inte möjliga att inventera vid platsbesök. Eventuell eternit på insidan av pannorna kommer inte påverka inomhusluften negativt om eterniten är intakt. Vid eventuell rivning av pannorna ska de hanteras som att de innehåller asbest om inte motsatsen bevisas med provtagning och analys.

Figur 2. Pannorna på byggnadens tak kan innehålla eternit (asbestcement) på insidan.

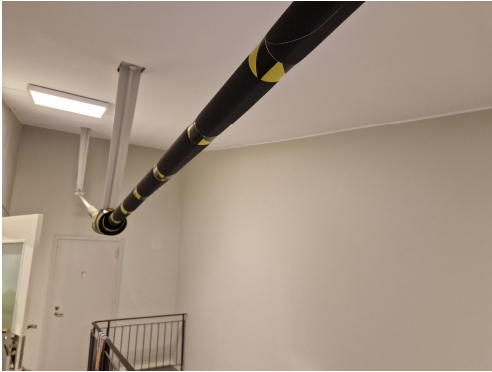
I trapphuset till Kopparhälsan och i gymmet noterades svart cellgummiisolering av märket Armaflex runt järnkonstruktionen, se Figur 3. Cellgummiisoleringen var märkt med AF och innehåller därmed bromerade flamskyddsmedel. Cellgummiisoleringen utgör ingen risk om den sitter kvar, men ska hanteras som farligt avfall vid demontering.

Figur 3. Svart cellgummiisolering som innehåller bromerade flamskyddsmedel.

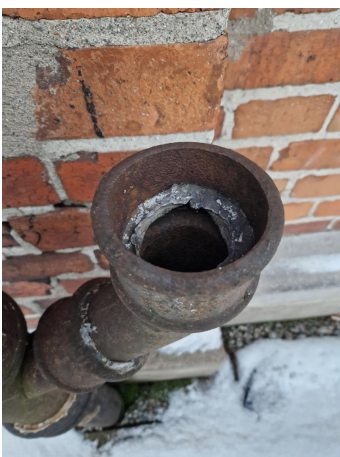
I byggnaden noterades blydiktade avloppsrör, se Figur 4. Metallisk bly i rören utgör ingen hälsorisk och är inte farligt avfall, men de ska lämnas till godkänt mottagare vid rivning.

Figur 4. I byggnaden noterades blydiktade avloppsrör.
