RAPPORT A

VIBRATIONSUTREDNING KOPPARLUNDEN ÖST

Projektnummer: D0153136
Revision: A
Dokumenttyp: Rapport A
Datum: 2024-02-05

Kund: Klöver Västerås Verkstaden 11 HB

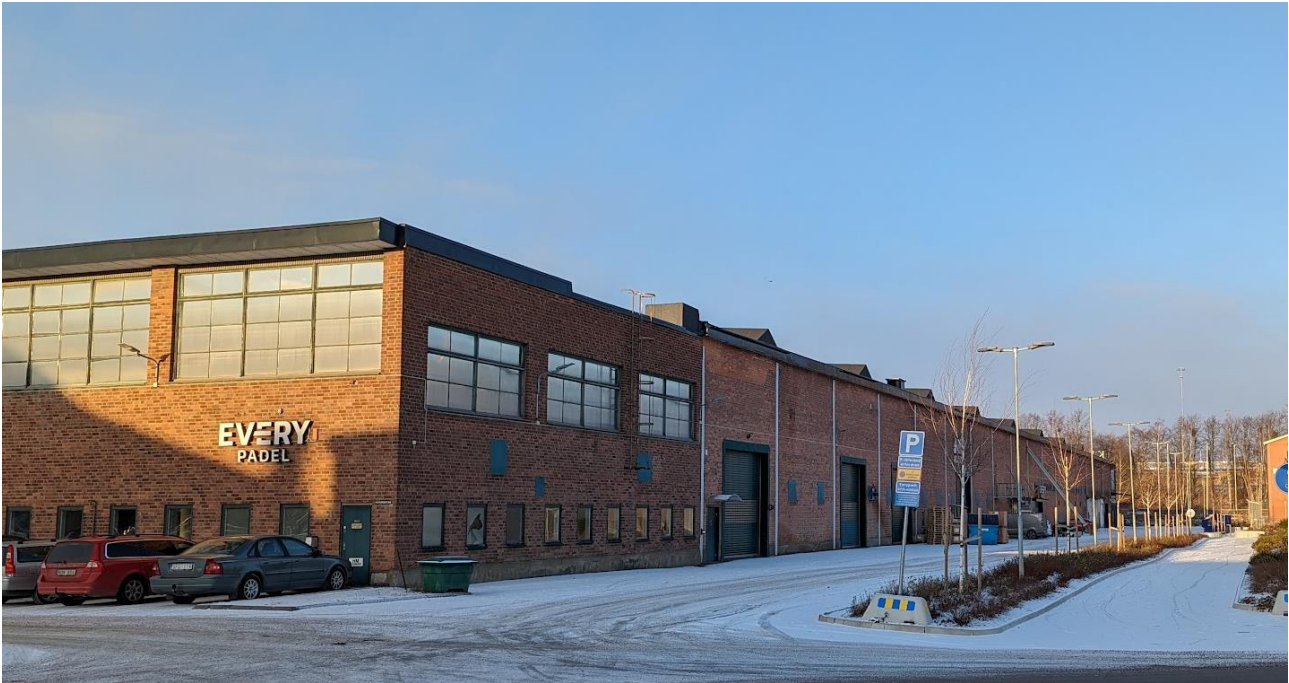
FIGUR 3: DEN NORRA BYGGNADEN SEDD SÖDERIFRÅN

Byggnaden är cirka 160 meter lång och visas i Figur 3.

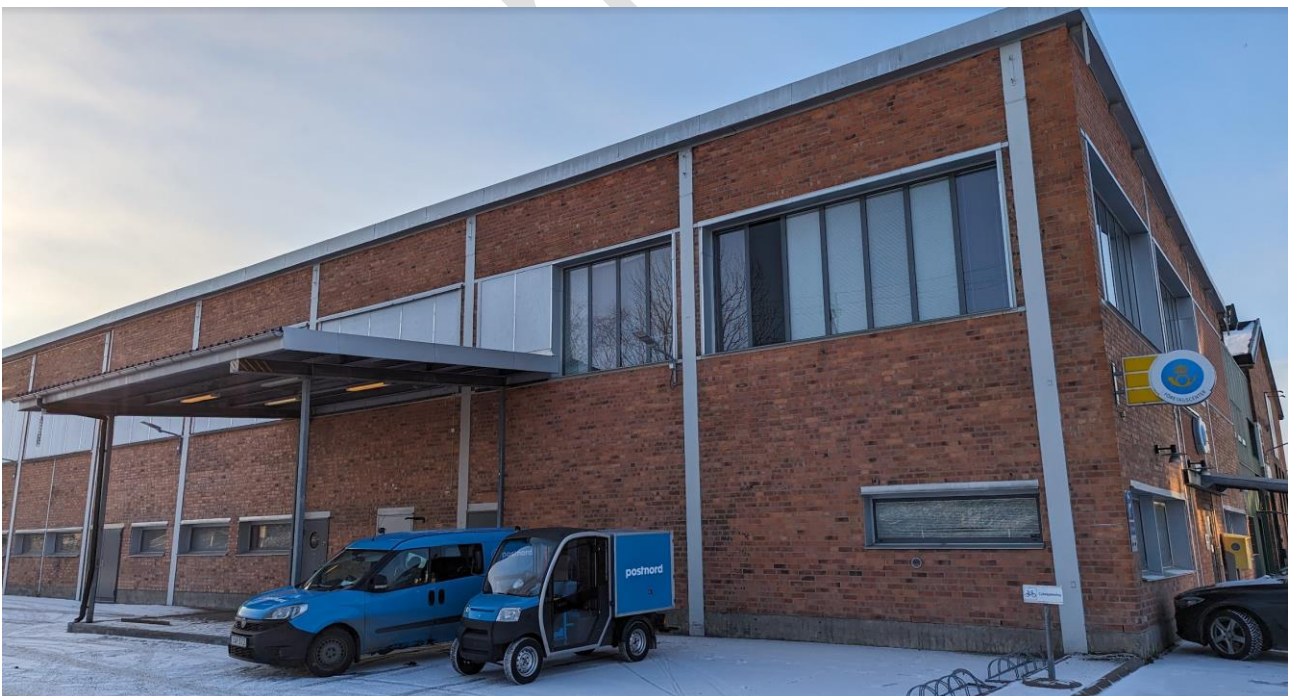
FIGUR 4: DEN SÖDRA BYGGNADEN SEDD NORRIFRÅN

Södra byggnaden kommer delvis rivas för att ge plats åt en ny byggnad. Den del som vetter åt järnvägen inrymmer idag lokaler där Postnord och ett gym är hyresgäster. Den del som ska rivas sträcker sig cirka 35 meter från den norra gaveln. Huset visas i Figur 4.
