VÄSTERÅS STAD
JAKOBSBERGSPLATSEN
MARKUNDERSÖKNING

Västerås 2015-02-27

Uppdragsansvarig:
IDA SVEDLUND

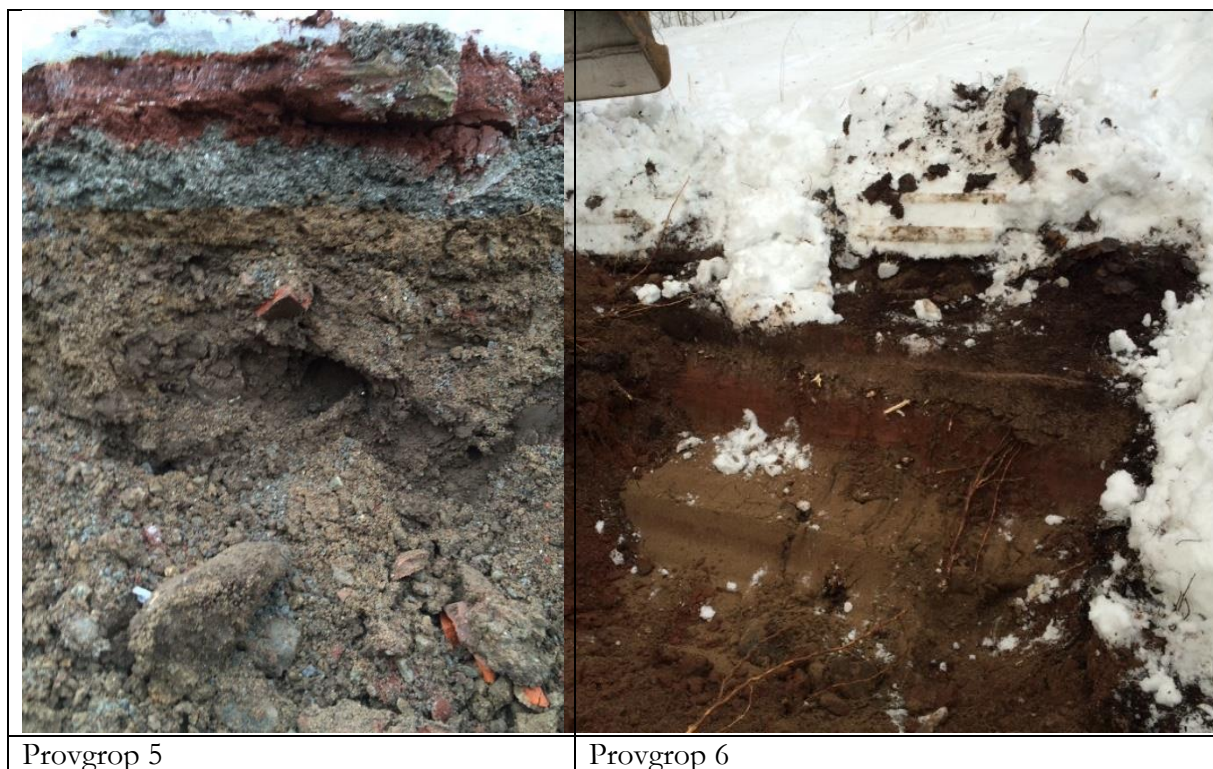
Provgrop 4

Analysresultatet från materialprovet från tennisbanan markerad P4(mtrl tennisbana), P5(mtrl tennisbana) och P6(0,1-0,2 röd sand) överstiger Naturvårdsverkets generella riktvärde för KM för arsenik.

Provpunkterna P4 0,5-1,0, P5(mtrl tennisbana) och P6(0,1-0,2 röd sand) överstiger blyhalten Naturvårdsverkets riktvärde för KM se **tabell 3**.
