PM/GEOTEKNIK

DP Eriksbo, Barkarö

UPPDRAGSNUMMER: 11004090-100

GEOTEKNISK UTREDNING

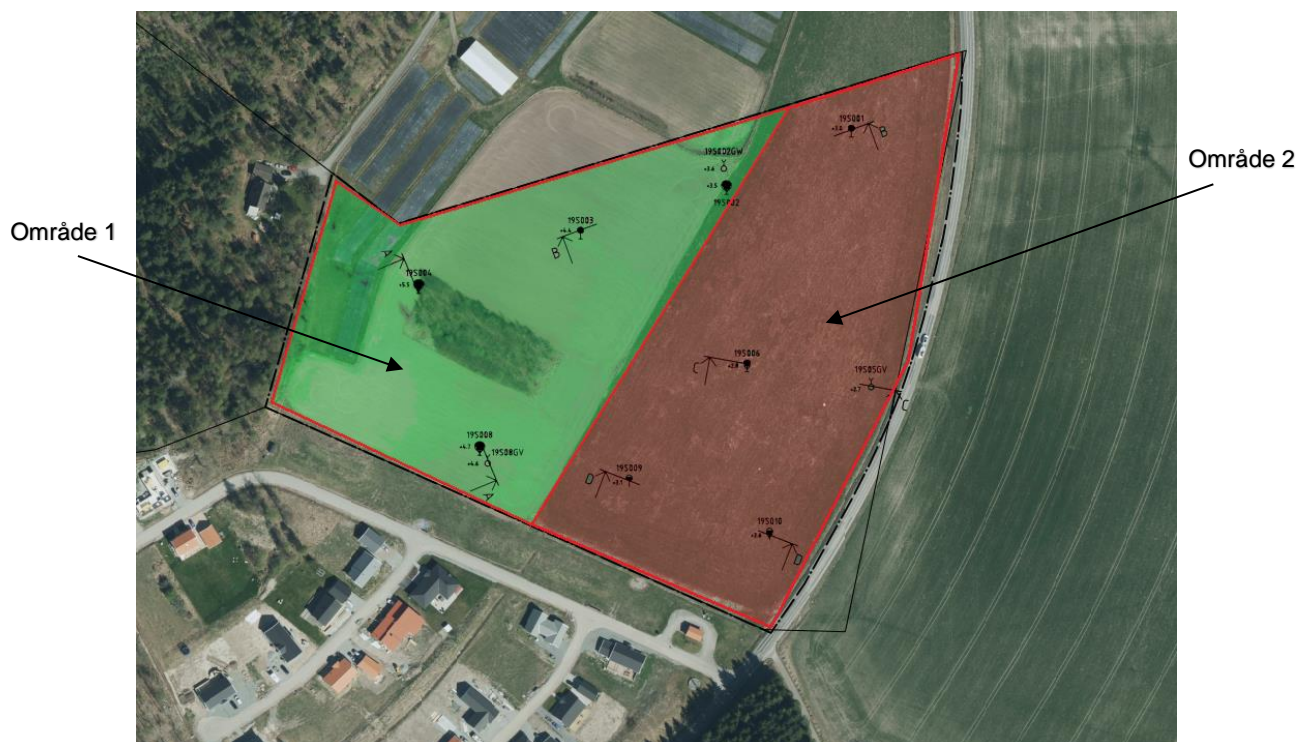
Undersökt område har delats in i två delar efter de geotekniska markförhållandena. Område 1 är grön markerat och bedöms ha bättre geotekniska förutsättningar än område 2 som är röd markerat enligt figur 4.

Figur 4 Områdesindelning

Område 2 måste bedömas som olämpligt att exploatera då kombinationen artesiskt grundvatten och lös lera medför att nödvändiga markjusteringar, fyllningar, kommer orsaka betydande sättningar under mycket lång tid. Markförhållanden väster om det undersökta området lämpar sig rent tekniskt betydligt bättre för exploatering. De ökade kostnaderna för kommunens ledningsdraineringar och infrastruktur uppvägs av lägre förstärknings- och grundläggningkostnader för t ex egnahemsbebyggelse. Problemen med dagvattenavledning och risken för fukt i bebyggelsen kommer att vara mindre på andra områden än i område 2.
