BJÖRNTRÄD AB

F.d. Eriksbo plantskola

**ÖVERSIKTLIG MILJÖTEKNISK UNDERSÖKNING INOM DEL AV F.D. ERIKSBO PLANTSKOLA –
ERIKSBO TRÄDGÅRDSSTAD**

2020-01-23

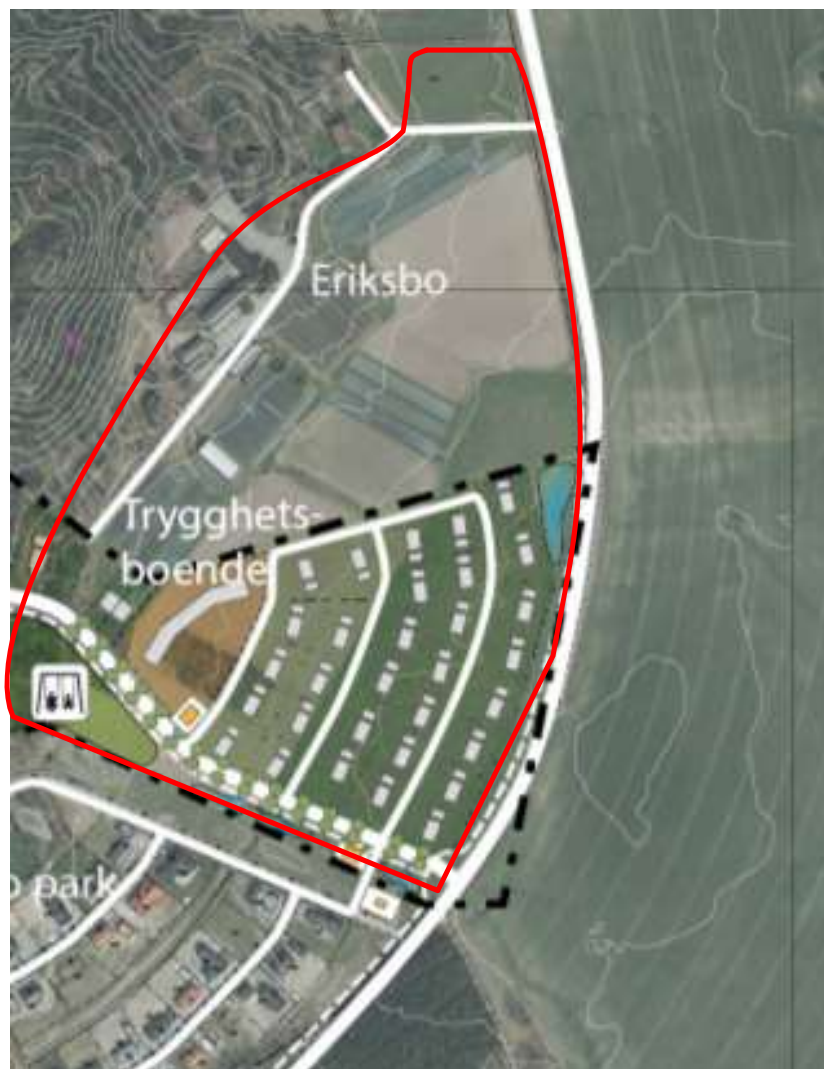
Figur 1. Del av planområdet (svart streckad linje) som berör tidigare område för Eriksbo Plantskola (röd markering). Källa: Situationsplan i Planbeskrivning vid samråd för planprogram för Barkarö-Skogen, PP36.pdf.

Nuvarande fastighetsägare av Barkaröby 6:11, Björn Hedberg och Helena Norell Hedberg, avser att under det närmaste året gå vidare med detaljplanläggning av området närmast plantskolan det vill säga den del som i planprogrammet kallas Eriksbo trädgårdsstad. Området planeras för bostäder, se Figur 1.

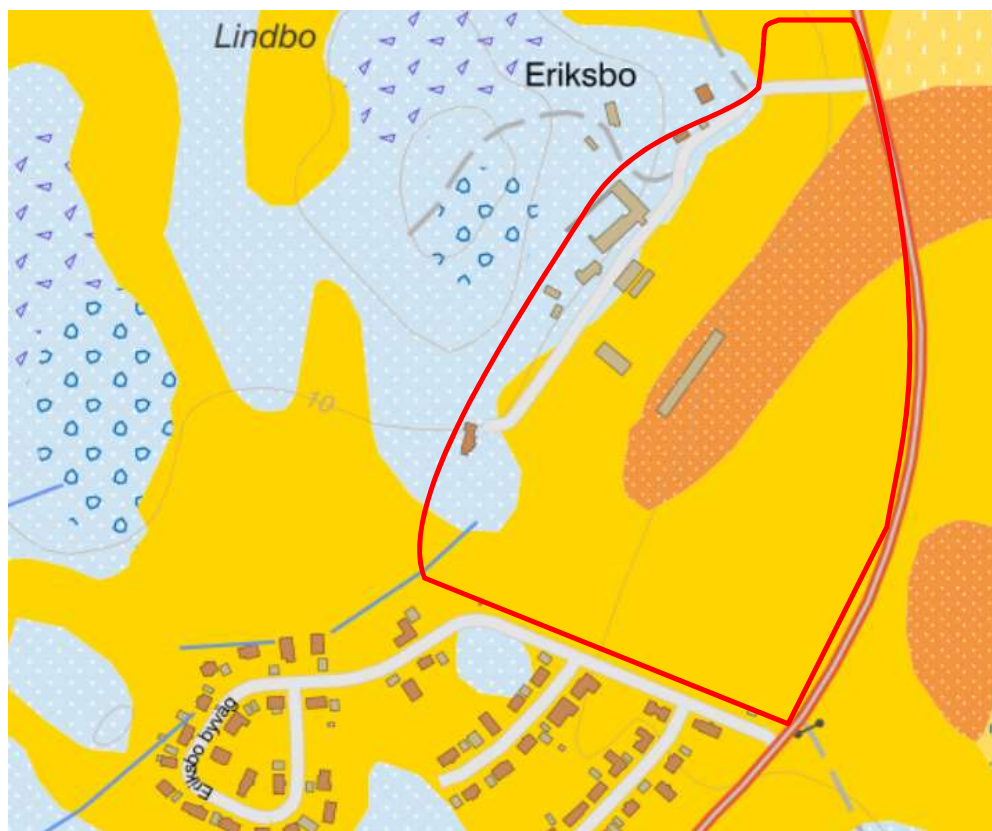
Figur 3. Jordartskarta över aktuellt område. Ungefärlig utbredning av den tidigare plantskolan är markerat med rött. Undersökning planeras utföras i de södra delarna d.v.s. inom planområdet. Gul = glacial lera, orange= postglacial finlera, ljusblå = sandig morän. *Jordarter 1:25 000 - 100 000* © SGU.

Enligt SGU:s jordartskarta utgörs jordarterna på 0,5 meters djup inom större delen av området av glaciärra med ett stråk av postglacial finsand som löper i sydväst-nordöstlig riktning genom områdets centrala delar. Längs områdets nordvästra kant består de yttliga jordlagren av sandig morän, se

Figur 3. Djup till berg skattas till 3-5 meter enligt SGU:s jorrdjupskarta.

Det finns en djupborrad brunn norr om markerat område i Figur 3. Vattenuttag sker för bevattning och dricksvattenkonsumtion. Det kan finnas andra oregistrerade dricksvattenbrunnar i närområdet. Intilliggande villaområde i söder har kommunalt dricksvatten.

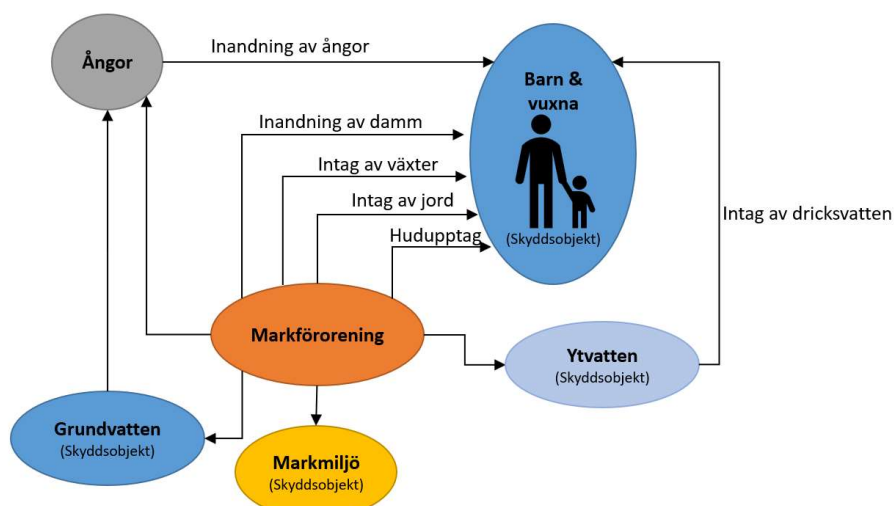
Figur 4. Konceptuell modell över skyddsobjekt och exponeringsvägar.

En schematisk bild av exponeringsvägar och skyddsobjekt kan ses i Figur 4.
