UPPDRAG Miljöutredningar Kopparlunden Dp Norr	UPPDRAGSLEDARE Lisa Jansson	DATUM 2019-05-24
UPPDRAGSNUMMER 13006592	UPPRÄTTAD AV Evelina Vesterlund	GRANSKAD AV Janna Svensson

Översiktlig kostnadsuppskattning för åtgärd av förorenade områden inom Kopparlunden DP Norr.

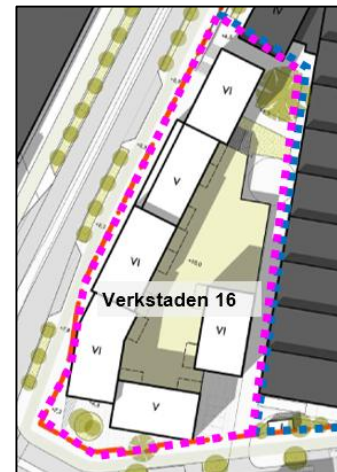
Figur 2. Verkstaden 16 och del av Verkstaden 20 hämtad från planförslaget daterat 2019-04-18.

Inom Verkstaden 16 samt västra delen av Verkstaden 20 planeras nya bostäder, se figur 2. Parkeringsgarage planeras anläggas under en upphöjd innergård, anläggningsdjupet antas till maximalt 1 m under befintlig markyta.

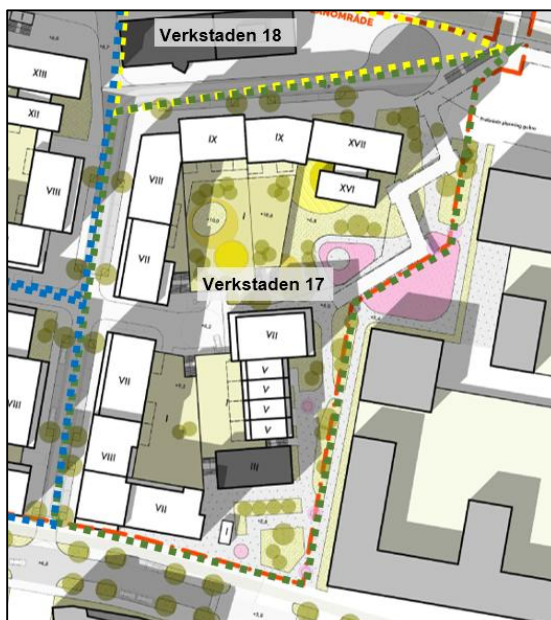
Figur 3. Verkstaden 17 hämtad från planförslaget daterat 2019-04-18.

Inom Verkstaden 17 samt del av Verkstaden 20 planeras två nya bostadskvarter, se *figur 3*. Inom bostadskvarteret i norr planeras även en förskola och en lekplats. I direkt anslutning till bostadskvarteret i söder finns en befintlig kontorsbyggnad som är kulturmärkt och som ska bevaras enligt strukturplanen.

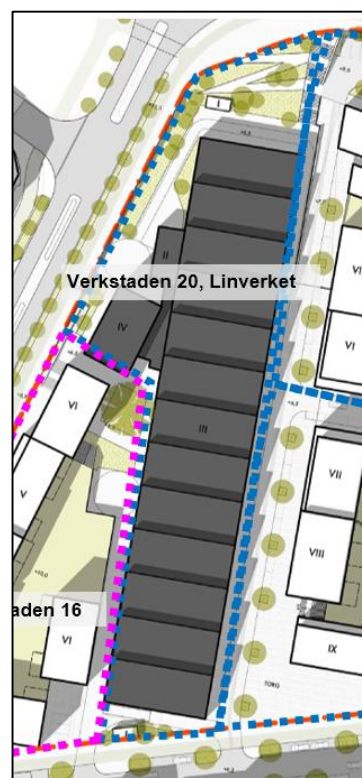
Figur 5. Verkstaden 20, Linverket, hämtad från planförslaget daterat 2019-04-18.

I de västra delarna planeras befintlig byggnad, det s.k. Linverket, bevaras. Byggnaden planeras användas som parkeringsgarage och för verksamheter m.m., se figur 5.

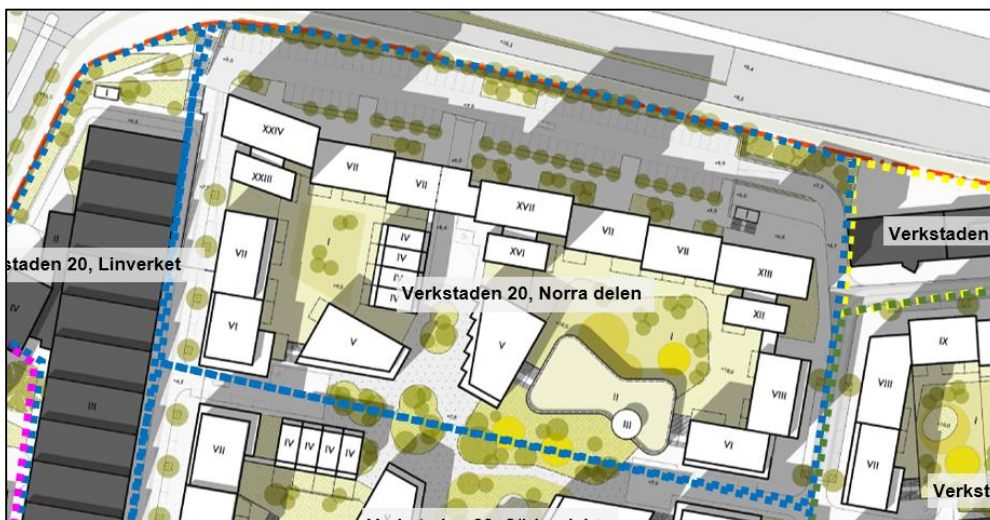
Figur 6. Verkstaden 20, Norra delen, hämtad från planförslaget daterat 2019-04-18.

Inom delområdet planeras ett parkeringsgarage och två kvarter med bostäder att byggas, se *figur 6*. Baserat på tillgängliga resultat bedöms **riskerna vara acceptabla** med avseende på inandning av ånga.

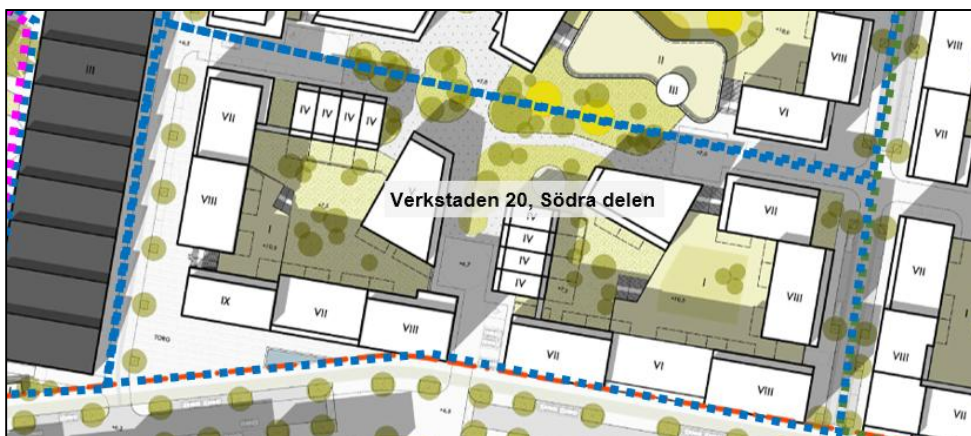
Figur 7. Verkstaden 20, Södra delen, hämtad från planförslaget daterat 2019-04-18.

Två kvarter med bostäder planeras inom de södra delarna av Verkstaden 20, se *figur 7*. Baserat på tillgängliga resultat kan det inte uteslutas att förorening av klorerade alifater inom området **kan utgöra en oacceptabel risk** om inte åtgärder vidtas med avseende på inandning av ånga i planerade bostäder m.m. Bedömningen är dock osäker och kompletterande undersökningar rekommenderas för att avgränsa föroreningen i plan och djupled.
